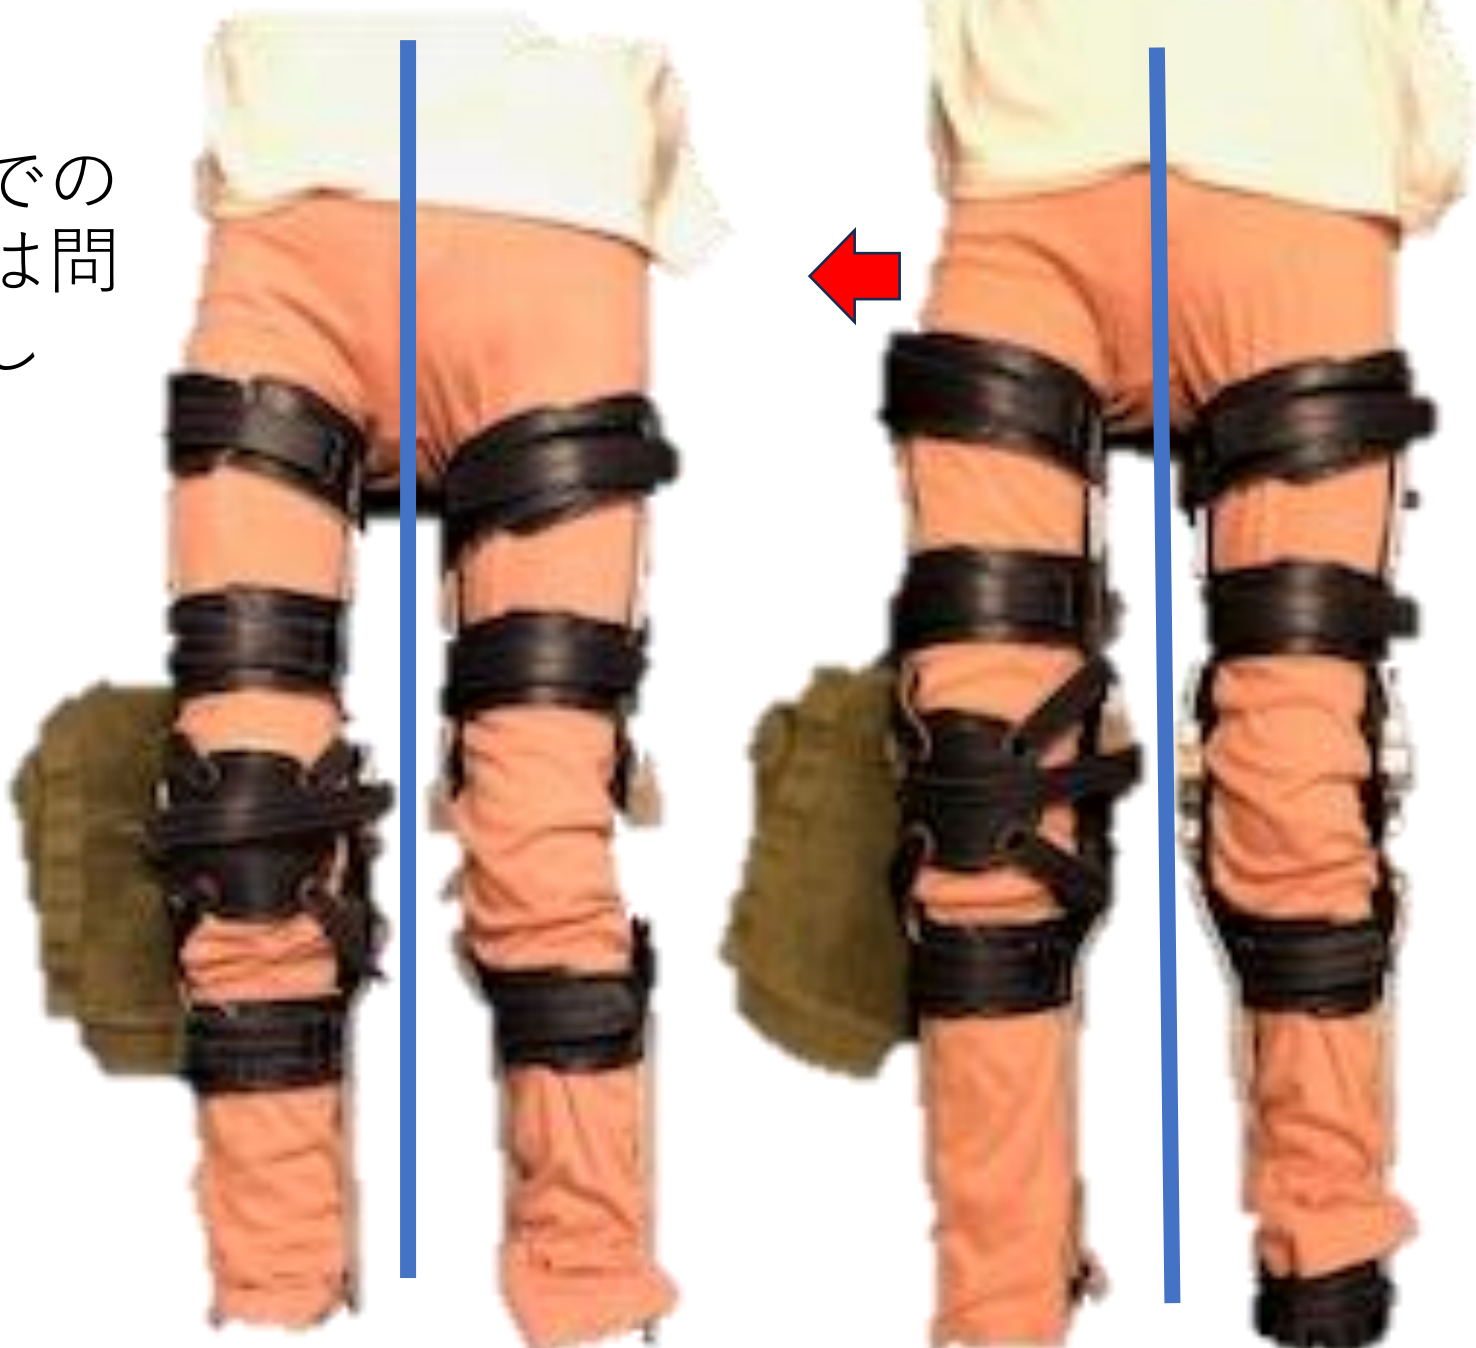
今までの  
装具は問  
題なし
